Online faseroptisches Leckageortungssystem am Banja Damm, Albanien

Banja Damm, Albanien

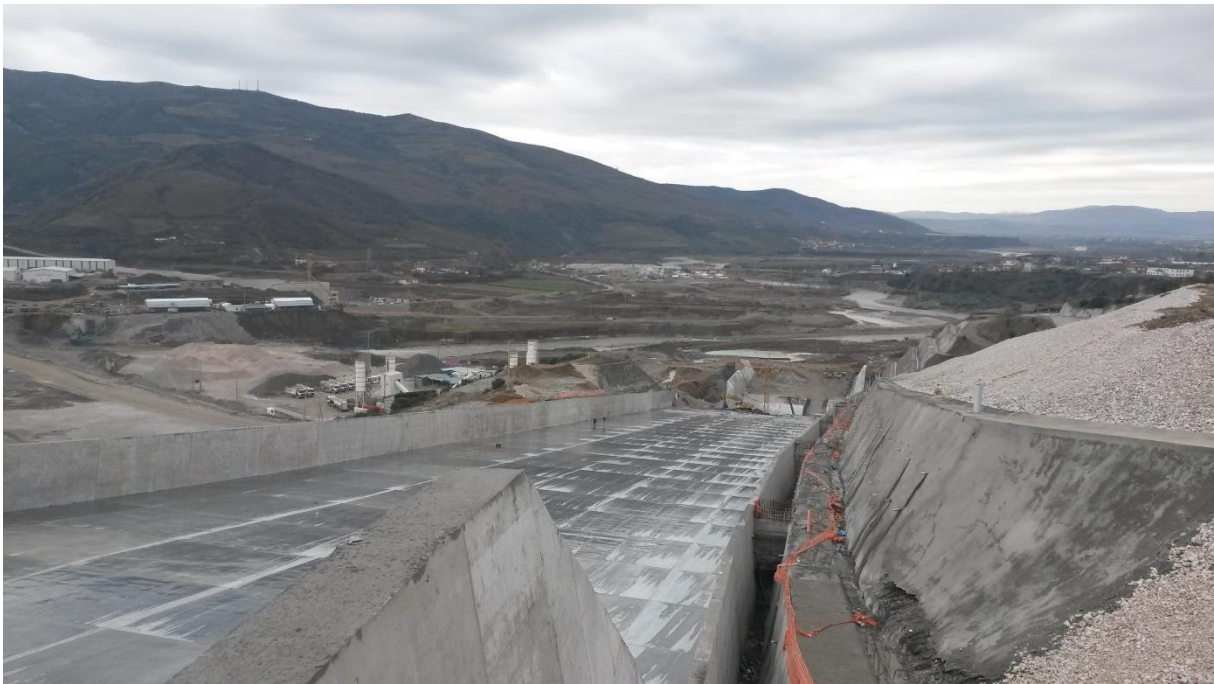
Entlang des Flusses Devoll in Albanien wurden für die Energieproduktion drei Staustufen errichtet. Die unterste davon ist der Banja Damm. Der 80 m hohe Steinschüttdamm staut seit seiner Fertigstellung im Jahre 2016 ein Speichervolumen von 178 Mio. m³ auf. Während des Baus wurde ein automatisches faseroptisches Leckageortungssystem installiert, um eventuelle Durchsickerungen durch den Tonkern in den luftseitigen Filter des Dammes festzustellen.

Für das Leckageortungssystem wurden ca. 1790 m eines faseroptischen Hybridkabels verlegt, bestehend aus Lichtleitern und mehreren elektrischen Leitern. Die elektrischen Leiter können das Kabel aufheizen, wodurch sich verschiedene Möglichkeiten der Leckageerkennung ergeben. Es können neben der Nulltemperatur auch das Aufheizverhalten und die Wärmeleitfähigkeit bestimmt werden. Besonders die Kombination aus der Gradientenmethode und der Aufheizmethode stellt ein hoch effektives und sensitives Mittel bei der Überwachung von Durchsickerungen dar. Dennoch erweist sich gerade in Dämmen mit Tonkern die Verwendung der Gradientenmethode als unerlässlich.

Das faseroptische Kabel wurde in einer Schleife verlegt, sodass mögliche Sickerwassereinflüsse verschiedenen Höhenniveaus zugeordnet werden können. Das Leckageortungssystem arbeitet mit einer Genauigkeit von $\pm 0,5$ m und $\pm 0,1$ K. Bevor die Befüllung des Reservoirs startete wurde im Februar 2016 eine Referenzmessung durchgeführt, welche für nachfolgende Messungen als Vergleich dient.
